**ΕΡΓΟ:** «Σωστικές εργασίες επισκευής  
στέγης του αρχοντικού  
Βατσαρέα-Μαυράκη»

**Τ Ε Χ Ν Ι Κ Η   Π Ε Ρ Ι Γ Ρ Α Φ Η**

## ΦΩΤΟΓΡΑΦΙΚΗ ΤΕΚΜΗΡΙΩΣΗ

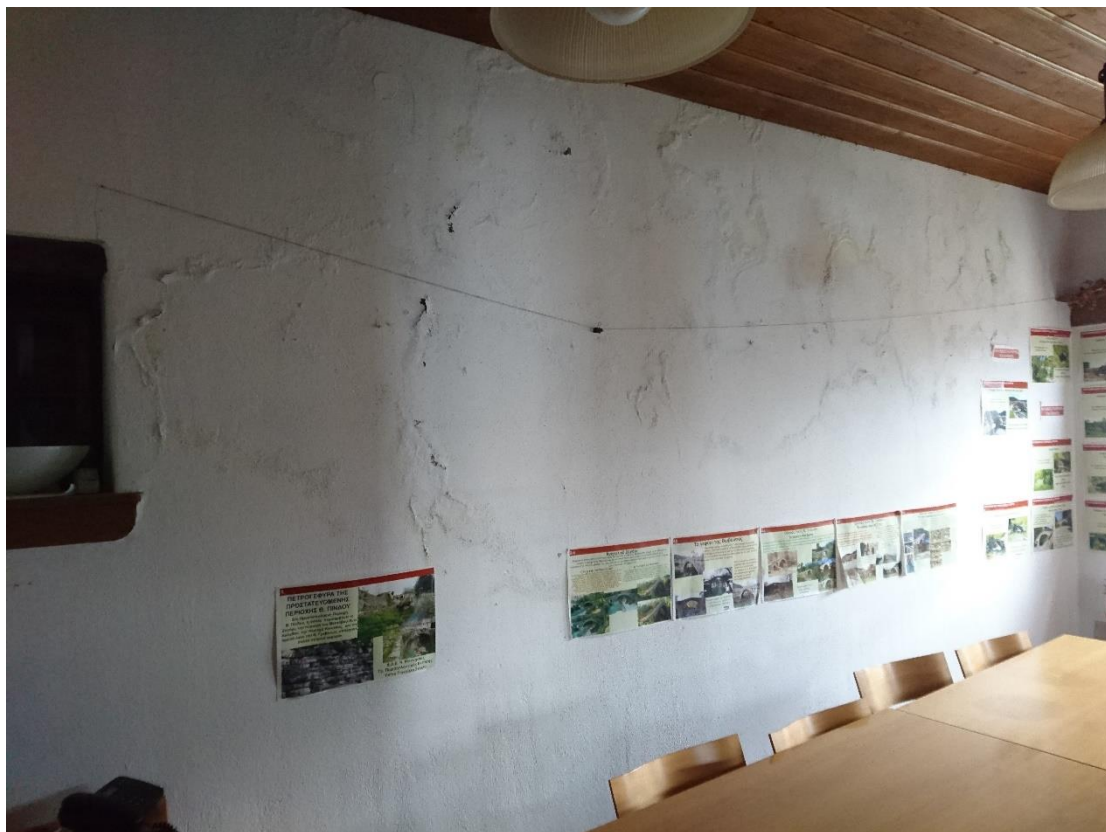
1. Στο 2<sup>ο</sup> Όροφο, στο πάνω μέρος της βορεινής φέρουσας λιθοδομής υπάρχουν ίχνη υγρασίας και έντονη αποσάθρωση και αποφλοίωση του εσωτερικού επιχρίσματος.

ΚΠΕ Μακρινίτσας. Αποσάθρωση και αποφλοίωση του εσωτερικού επιχρίσματος στο πάνω μέρος της βορεινής φέρουσας λιθοδομής του 2<sup>ου</sup> Ορόφου.

7. Καθαίρεση των αποσαθρωμένων εσωτερικών επιχρισμάτων στα σημεία που παρουσιάζουν βλάβη στη βορεινή φέρουσα λιθοδομή του 1<sup>ου</sup> και 2<sup>ου</sup> Ορόφου (ενδεικτικώς αναφέρονται τα εσωτερικά επιχρίσματα στις βορεινές λιθοδομές του χώρου υπ'αριθμ.22 του 2<sup>ου</sup> Ορόφου και του χώρου υπ'αριθμ.16 του 1<sup>ου</sup> Ορόφου), καθαρισμός των επιφανειών και συσσώρευση των προϊόντων προς απομάκρυνση.

8. Κατασκευή νέων επιχρισμάτων (τριπτά-τριβιδιστά με μαρμαροκονίαμα, σε τρεις στρώσεις) συμβατών και με ίδια σύνθεση με τα υφιστάμενα, στα προαναφερθέντα σημεία όπου καθαιρέθηκαν τα επιχρίσματα.

9. Χρωματισμός των εσωτερικών επιχρισμάτων στα προαναφερθέντα σημεία όπου καθαιρέθηκαν και ανακατασκευάστηκαν τα επιχρίσματα ή όπου χρειάζεται (ενδεικτικώς αναφέρεται ο χώρος υπ'αριθμ.22 του 2<sup>ου</sup> Ορόφου, ο χώρος υπ'αριθμ.16 του 1<sup>ου</sup> Ορόφου και ο χώρος υπ'αριθμ.3 του Ισογείου), σε ίδια απόχρωση με το υφιστάμενο χρώμα.

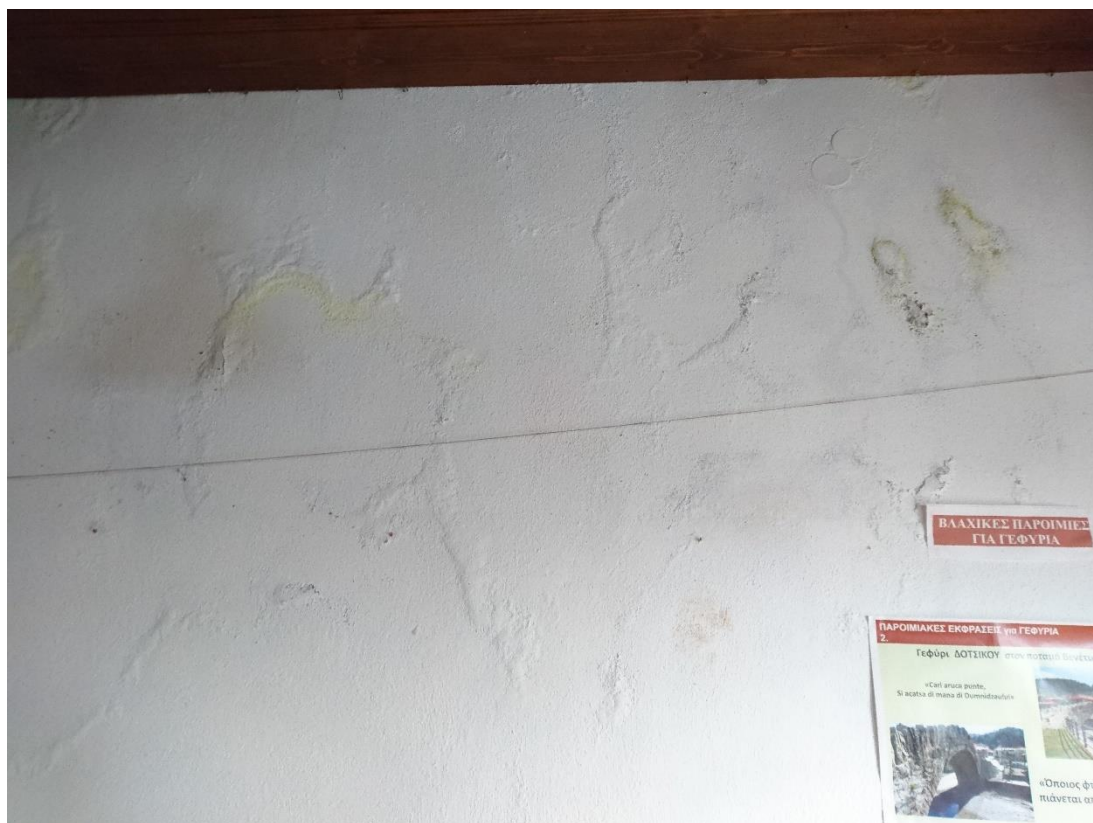
Αποσάθρωση και αποφλοίωση του εσωτερικού επιχρίσματος στο πάνω μέρος της βορεινής φέρουσας λιθοδομής του 2<sup>ου</sup> Ορόφου.

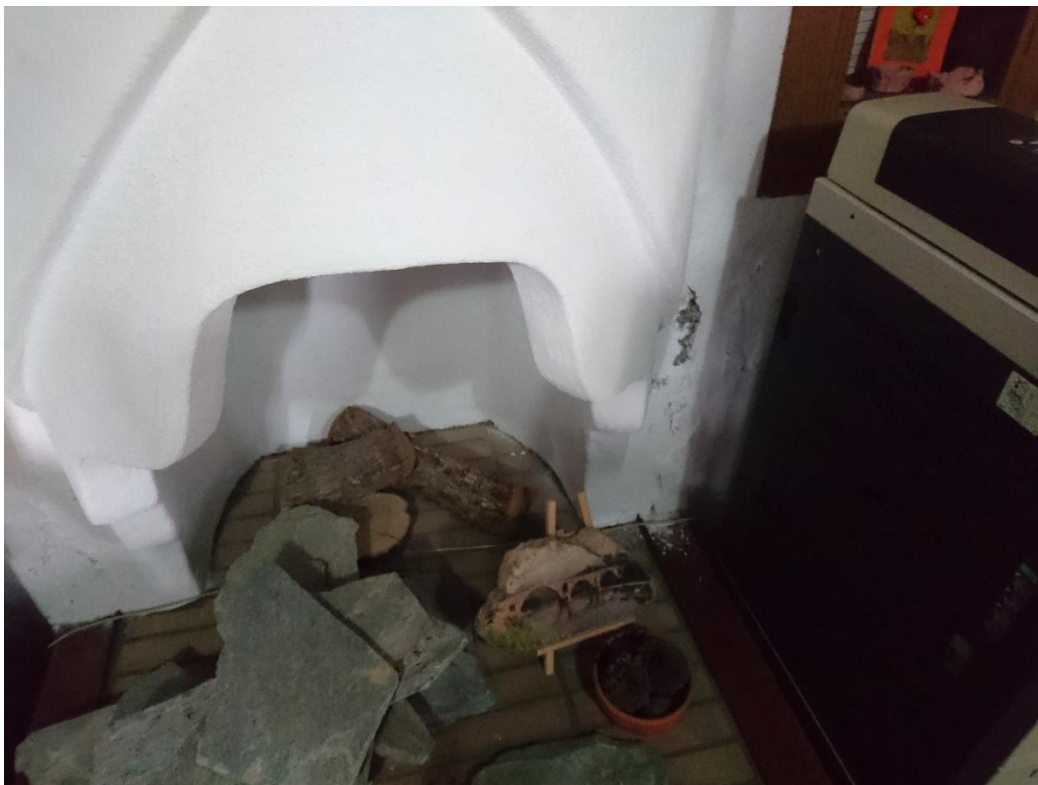
2. Στον 1<sup>ο</sup> Όροφο και στο κάτω μέρος της βορεινής φέρουσας λιθοδομής, παραπλεύρως του τζακιού παρατηρείται αποσάθρωση και αποφλοίωση του εσωτερικού επιχρίσματος και μικρή αποκόλληση και πτώση μέρους του επιχρίσματος.

Αποσάθρωση και αποφλοίωση του εσωτερικού επιχρίσματος και μικρή αποκόλληση και πτώση μέρους αυτού, στο κάτω μέρος της βορεινής φέρουσας λιθοδομής του 1<sup>ου</sup> Ορόφου, παραπλεύρως του τζακιού.

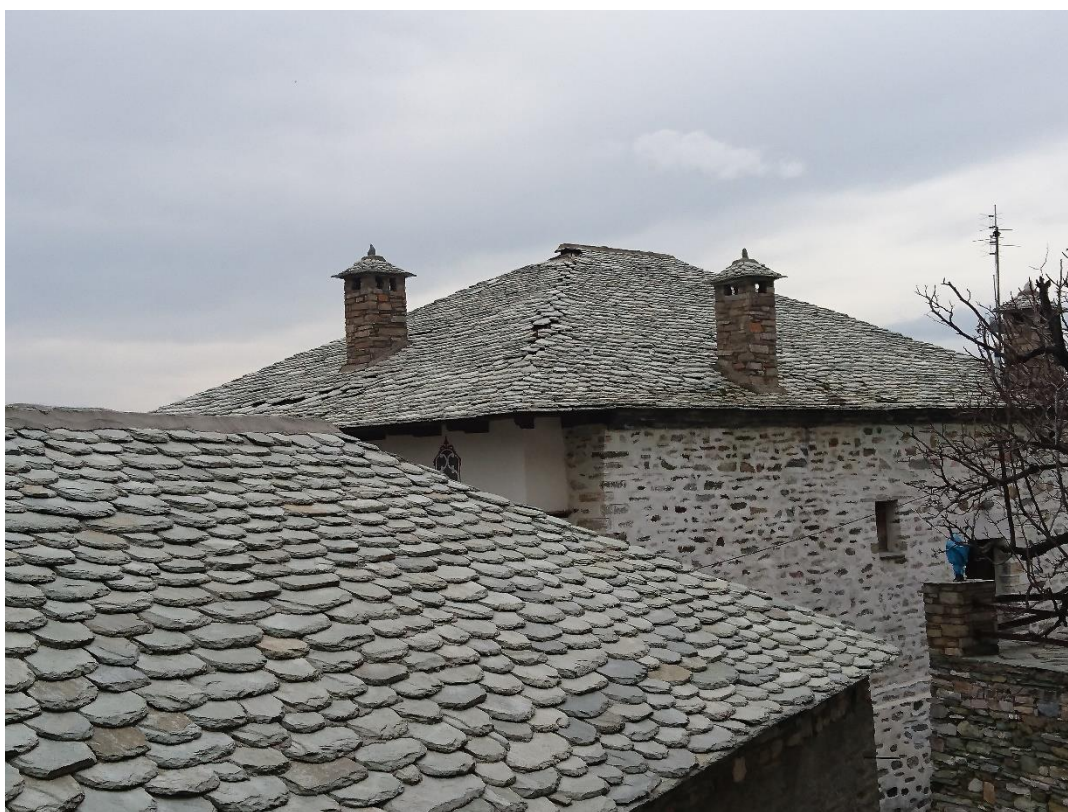
3. Εκ του μακρόθεν παρατήρηση της τετρακλινής στέγης του κτηρίου καταδεικνύει αποκόλληση και μετακίνηση των πλακών Πηλίου της επιστέγασης, κυρίως στο βορειοανατολικό μαχιά, την ανατολική άκρη του κορφιά και την ανατολική επιφάνεια της στέγης. Η μετακίνηση των πλακών, πιθανότατα λόγω αστοχίας ή και ελλιπούς συντήρησης του συνδετικού κονιάματος (λάσπη από αργιλόχωμα) έχει ως αποτέλεσμα της εισροή ομβρίων υδάτων, τα οποία διαπερνώντας την υγρομόνωση της στέγης διέρχονται κυρίως στη βορεινή φέρουσα λιθοδομή, προκαλώντας τα προαναφερόμενα προβλήματα υγρασίας και αποφλοίωσης των εσωτερικών επιχρισμάτων.

Μετακίνηση των πλακών Πηλίου της επιστέγασης, στο βορειοανατολικό μαχιά, την ανατολική άκρη του κορφιά και την ανατολική επιφάνεια της στέγης.

1. Αποξήλωση των πλακών Πηλίου της στέγης με προσοχή, καταβιβασμός, διαλογή, καθαρισμός από το κονίαμα και αποθήκευση σε κατάλληλο σημείο όσων πλακών δεν εμφανίζουν φθορά και μπορούν να επανατοποθετηθούν.

2. Αποξήλωση του συνδετικού κονιάματος, του συρματοπλέγματος (σίτα-κοτετσόσυρμα) και του ασφαλόπανου, καταβιβασμός των υλικών και συσσώρευση των άχρηστων υλικών προς απομάκρυνση.

3. Έλεγχος του ξύλινου σκελετού και του σανιδώματος της στέγης προκειμένου να επισκευαστούν τυχόν φθορές.
4. Τοποθέτηση νέου ενισχυμένου οπλισμένου ασφαλόπανου βάρους 4,50 kg/m<sup>2</sup>, σε οριζόντιες σειρές στο σανίδωμα της στέγης, με αλληλοεπικάλυψη των λωρίδων εκατέρωθεν της κορυφογραμμής της στέγης κατά 0,40m και στους υπόλοιπους αρμούς τουλάχιστον κατά 0,10m. Η συγκόλληση των φύλλων θα γίνει με ασφαλτόκολλα και κάρφωμα με πλατυκέφαλα γαλβανισμένα καρφιά.

5. Τοποθέτηση νέου συρματοπλέγματος (σίτα-κοτετσόσυρμα) και κατάλληλη στερέωση στο σανίδωμα της στέγης με δίπροκα.
6. Επιστέγαση με επανατοποθέτηση των υπαρχουσών πλακών Πηλίου που δεν εμφανίζουν φθορά και συμπλήρωση με νέες πλάκες ίδιου σχήματος, διαστάσεων και πάχους με τις υφιστάμενες. Η τοποθέτηση των πλακών θα γίνει σε σειρά, με κατάλληλη επικάλυψη ώστε να αποτρέπεται η εισροή των ομβρίων υδάτων και θα στερεωθούν κολυμβητά, με κονίαμα συμβατό και με ίδια σύνθεση με το υφιστάμενο, με πλέξιμο στους μαχιάδες και τους ποταμούς της στέγης, σύμφωνα με τους κανόνες της τέχνης του παραδοσιακού τρόπου κατασκευής των πηλιορείτικων στεγών. Οι δύο λιθόκτιστοι καπνοδόχοι της βορεινής επιφάνειας της στέγης και η μία λιθόκτιστη καπνοδόχος της ανατολικής επιφάνειας της στέγης θα διατηρηθούν.
