**ΕΡΓΟ:** «Σωστικές εργασίες επισκευής  
αετώματος και μωσαϊκού της  
Δημόσιας Κεντρικής Βιβλιοθήκης  
Ναυπλίου «Ο Παλαμήδης»»

**Τ Ε Χ Ν Ι Κ Η Π Ε Ρ Ι Γ Ρ Α Φ Η**

**Φ Ω Τ Ο Γ Ρ Α Φ Ι Κ Η Τ Ε Κ Μ Η Ρ Ι Ω Σ Η**

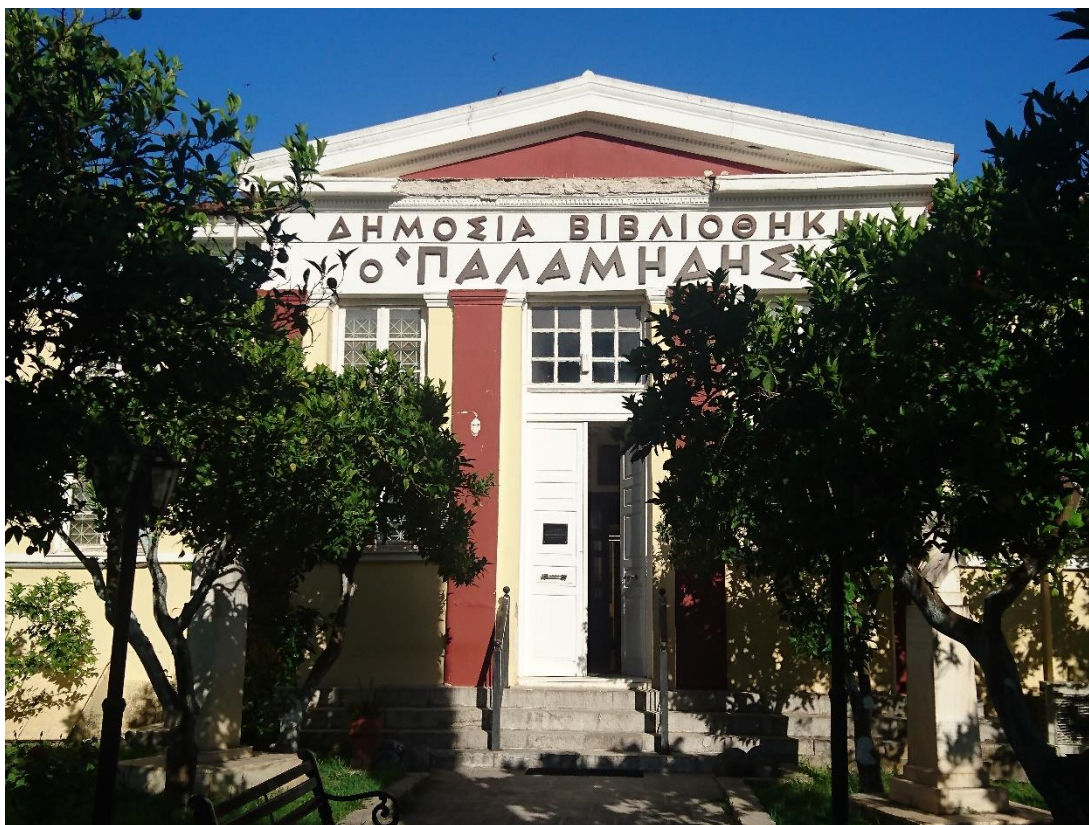
- Αποκόλληση και πτώση τμήματος του οριζόντιου γείσου του αετώματος άνωθεν της κύριας εισόδου από την οδό Κωλέττη. Η πτώση έγινε την Πέμπτη 23-5-2019 και έκτοτε η κύρια είσοδος παραμένει κλειστή μέχρι να αποκατασταθεί το αέτωμα και οι επισκέπτες της Βιβλιοθήκης χρησιμοποιούν τη δευτερεύουσα είσοδο από την οδό Μπλέση.

Πτώση τμήματος του αετώματος της κεντρικής εισόδου της Δημόσιας Κεντρικής Βιβλιοθήκης Ναυπλίου επί της οδού Κωλέττη.

1. Αποτύπωση από αρχιτέκτονα του αετώματος της κεντρικής εισόδου της Βιβλιοθήκης από την οδό Κωλέττη, σε κάτοψη και όψη (σε κλίμακα 1:10) καθώς επίσης και αποτύπωση του οριζόντιου γείσου και των κεκλιμένων γείσων του αετώματος, σε όψη, πλάγια όψη και τομή (σε κλίμακα 1:5).
2. Καθαίρεση της επικεράμωσης του αετώματος της κεντρικής εισόδου της Βιβλιοθήκης, με προσοχή για την εξαγωγή ακέραιων κεράμων σε ποσοστό άνω του 50%, καθαρισμός των ακεραίων χρησίμων κεράμων από το τυχόν κονίαμα, καταβιβασμός τους από το αέτωμα απόθεσή τους σε κανονικά σχήματα σε κατάλληλο σημείο πλησίον του κτηρίου όσων κεράμων δεν εμφανίζουν φθορά και μπορούν να επανατοποθετηθούν.

3. Έλεγχος και καθαίρεση τυχόν υπολοίπων ρηγματωμένων τμημάτων του γείσου του αετώματος, με προσοχή έτσι ώστε να μην προκληθεί βλάβη στην τριγωνική λιθοδομή (τύμπανο) του αετώματος, καταβιβασμός των άχρηστων υλικών και συσσώρευσή τους προς απομάκρυνση.

4. Καθαρισμός και προετοιμασία της επιφάνειας των γείσων του αετώματος, όπου έγινε αποκόλληση και πτώση ή καθαίρεση τμημάτων αυτού.
5. Αποκατάσταση του γείσου του αετώματος με κονιόδεμα κατάλληλης σύνθεσης που θα οριστικοποιηθεί επί τόπου σε συνεργασία με την Υπηρεσία Νεωτέρων Μνημείων και ενδεχόμενη επιπρόσθετη σύνδεση του γείσου με την τριγωνική τοιχοποιία του αετώματος μέσω κατάλληλων συνδέσμων ώστε να εξασφαλιστεί έναντι αποκόλλησης και πτώσης. Η εκτέλεση της εργασίας αυτής θα γίνει από εξειδικευμένους τεχνίτες.

6. Επικεράμωση των κεκλιμένων γείσων του αετώματος νταμωτή, σε σειρές κολυμβητών χειροποίητων κεραμιδιών, με επανατοποθέτηση των υπαρχουσών ακέραιων κεράμων που καθαιρέθηκαν από το αέτωμα και δεν εμφανίζουν φθορά και συμπλήρωση με νέους κεράμους ίδιου σχήματος, διαστάσεων και πάχους με τους υφιστάμενους. Η τοποθέτηση των κεράμων θα γίνει σε σειρά, με κατάλληλη επικάλυψη από τις υπερκείμενες κεράμους, ώστε να αποτρέπεται η εισροή των ομβρίων υδάτων και θα στερεωθούν κολυμβητά, με κονίαμα συμβατό και με ίδια σύνθεση με το υφιστάμενο, σύμφωνα με τους κανόνες της τέχνης του παραδοσιακού τρόπου κατασκευής των επικεραμώσεων.

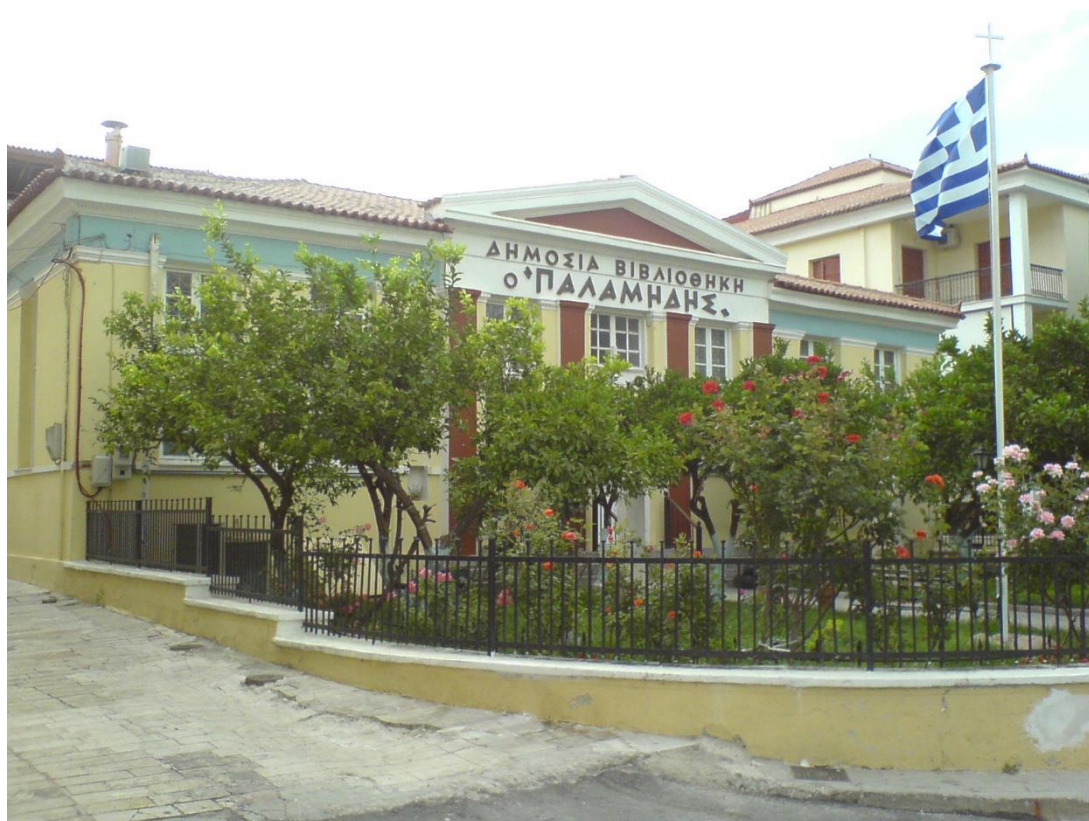
Η πρόσοψη της Δημόσιας Κεντρικής Βιβλιοθήκης Ναυπλίου «Ο Παλαμήδης» επί της οδού Κωλέττη (πριν την πτώση τμήματος του αετώματος).

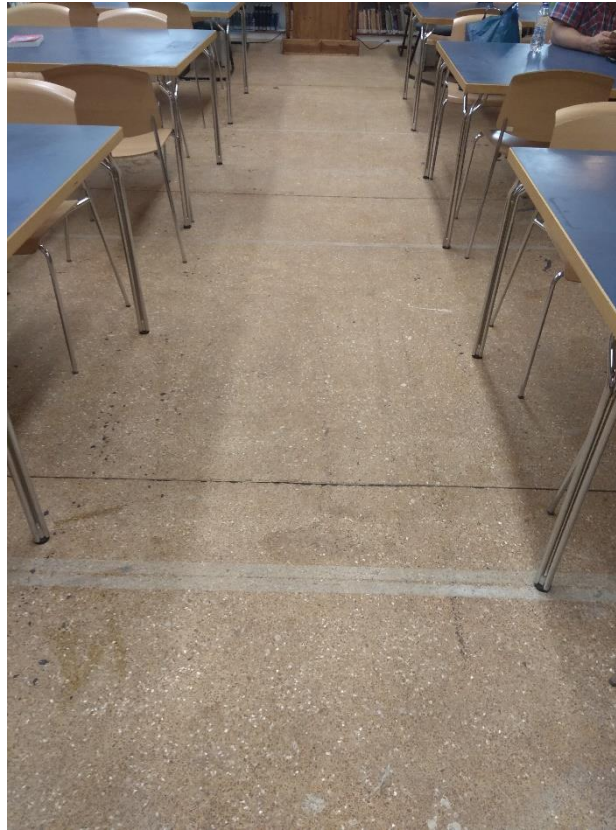
- Αποκόλληση ψηφίδων, ρηγματώσεις και φθορά του μωσαϊκού δαπέδου στην αίθουσα διαλέξεων της Βιβλιοθήκης, στο μεταγενέστερο κτήριο, δυτικά προς την οδό Μπλέση.

Το μωσαϊκό δάπεδο της αίθουσας διαλέξεων της Δημόσιας Κεντρικής Βιβλιοθήκης Ναυπλίου, στο μεταγενέστερο κτήριο, δυτικά προς την οδό Μπλέση.

11. Απομάκρυνση αποκολλημένων ψηφίδων του μωσαϊκού δαπέδου στην αίθουσα διαλέξεων της Βιβλιοθήκης, στο μεταγενέστερο κτήριο, δυτικά προς την οδό Μπλέση, καθαρισμός και προετοιμασία της επιφάνειας του δαπέδου, αποκατάσταση των ψηφίδων που έχουν φθαρεί και κάλυψη ατελειών στα σημεία που παρουσιάζονται ρωγμές ή τρύπες, λείανση, γυάλισμα-κρυσταλλοποίηση και αδιαβροχοποίηση του μωσαϊκού.

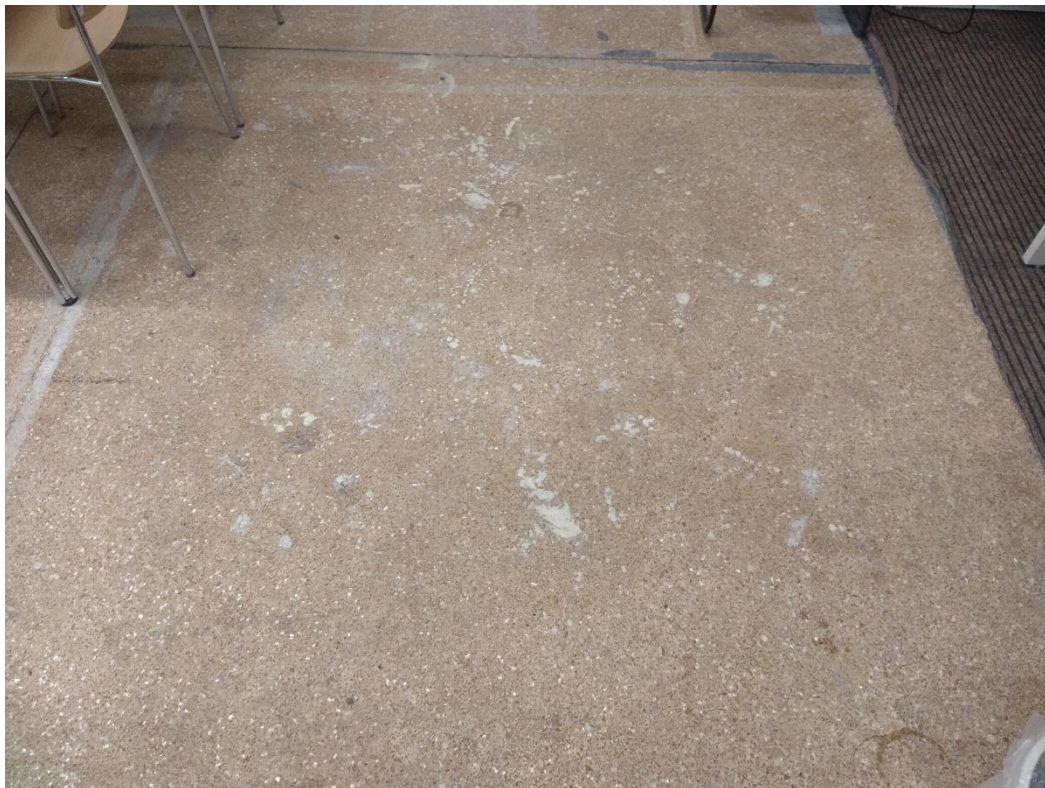
Φθορά του μωσαϊκού δαπέδου στην αίθουσα διαλέξεων της Δημόσιας Κεντρικής Βιβλιοθήκης Ναυπλίου.
